# LAUDO DE VISTORIA Nº030/2011 APA DA SERRA DA MANTIQUEIRA

UC:	AP	A da Serra da M	Iantiqueira					
CR:		08 Rio de Janeiro	unitique ii ii					
Proce		02070.003149/200	9-99					
DAT	A:	15 de abril de 201						
CLAS	SSIFICA	ÇÃO DA AÇÃO F	ISCALIZATÓRIA:					
X	AÇÃO:			X	AÇÃO:			
		le Fiscalização Estab			De Ofício			
X Denúncia Formal / Informal				X	Ação Emergencial			
	Determinação Judicial / Ministério Público Determinação Superior							
		DA AÇÃO FISCAL			· j			
Esta a	ição teve	o objetivo de apura	r denúncia enviada por e-mail à AP	A da	Serra da Mantiqueira	protocolac	la sob o n	úmero
236/2	011, rela	tiva a impactos amb	ientais ocorridos ao longo da Rodo	ovia E	stadual RJ163, próxi	mo à Vila	de Viscor	ide de
Maua.	, no mun	icipio de Resende-R	J. Os danos denunciados ocorreram	em fu	nção de obra objeto	de licenciai	nento amb	piental
pelo I	Capalia	de impiantação de i	melhorias físicas e operacionais, inc	luindo	a pavimentação, das	rodovias	estaduais F	KJ 163

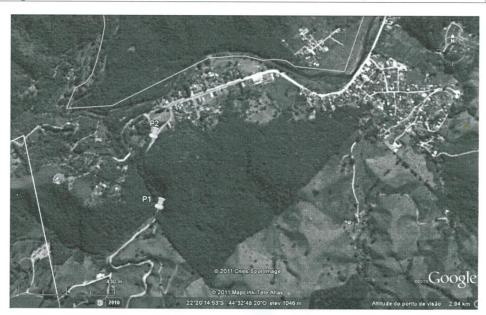
**Imagem 1.** Os danos denunciados ocorreram na estrada, entre os pontos P1 e P2. Imagem obtida por meio do programa livre Google Earth.

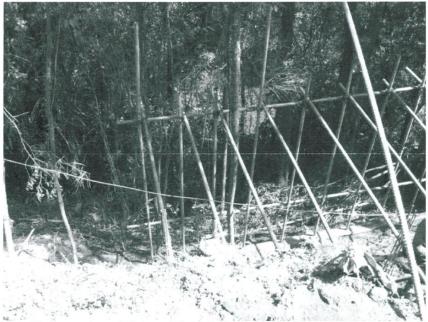
Quanto ao conteúdo da denúncia: No local identificado como correspondente à denuncia ficou constatado que a ampliação do leito da estrada invade área de preservação permanente do Rio Marimbondo, ocasionando o carreamento de terra, vegetação e resíduos de cimento para dentro do rio. (foto 1) A intervenção na saia, da crista ao pé do aterro, apresenta-se bastante íngreme, favorecendo processos erosivos e suas consequências (foto 2). Material terroso proveniente da movimentação de solo foi depositado da lateral da estrada, favorecendo seu carreamento para dentro do Rio Marimbondo. Estas constatações corroboram o conteúdo da denúncia que originou a presente ação de fiscalização. Esse mesmo tipo de procedimento foi objeto de autuação (AI nº10779/A).

Foto 01: intervenção em APP para ampliação do leito da rodovia, foto demonstra a proximidade com o rio Marimbondo, procedimento que favorece o assoreamento e a contaminação do curso hídrico.

Considerando a necessidade de cessar imediatamente os danos ambientais decorrentes das práticas mitigáveis, sugerimos embargar todas as **atividades** em desacordo com o licenciado, em área de preservação permanente, conforme detalhado no processo 02629.000385/2010-33. Significa que a recorrência dos procedimentos já identificados, mesmo que em novas áreas, ensejará quebra de embargo.

Por fim sugerimos a autuação da empreiteira executora das obras pelo dano ambiental denunciado.

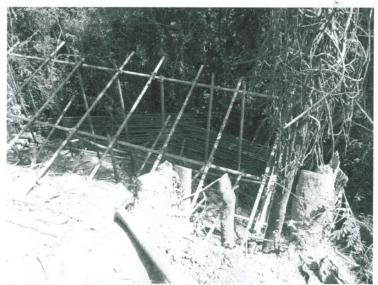
Foto 04: nota-se uma tentativa em conter o carreamento de terra e vegetação para dentro do rio, porém a execução da proposta foi totalmente ineficiente, além de abranger um trecho pequeno da área impactada.
